Prévenir les désordres,
améliorer la qualité
de la construction

PÔLE
PRÉVENTION
PRODUITS MIS
EN ŒUVRE

Avril 2019

FENÊTRES : POINTS DE VIGILANCE

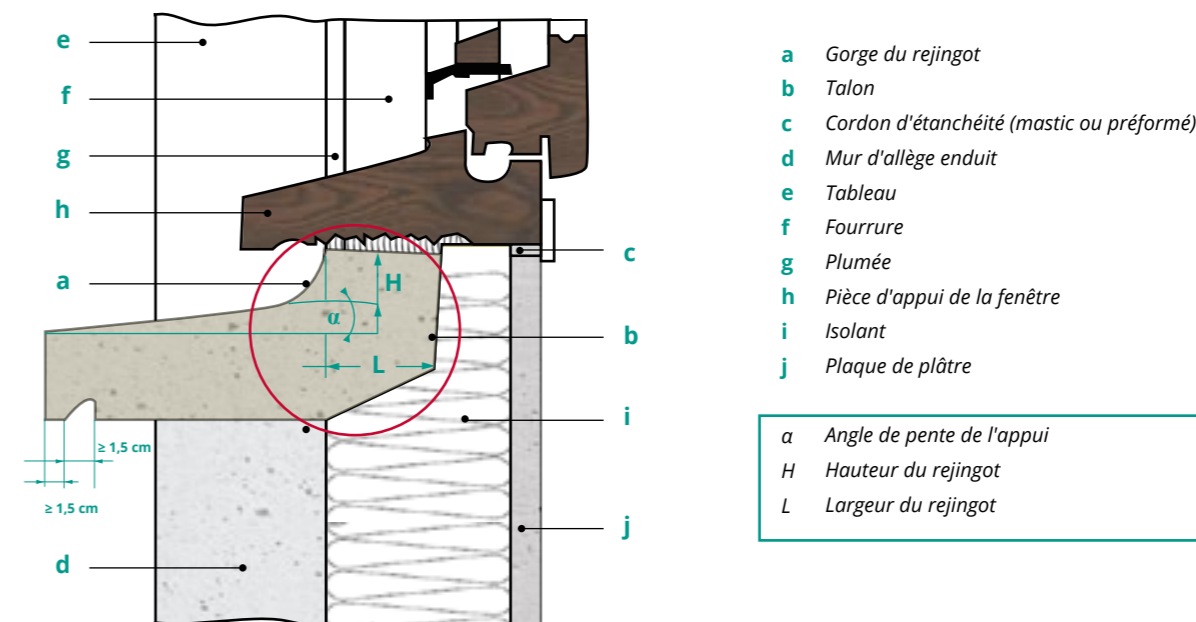
Figure 1 : Illustration d'un rejingot

Pour mémoire, le rejingot est l'excroissance de l'appui maçonné, qui permet d'assurer la garde à l'eau (l'eau éventuellement poussée par le vent sur l'appui de la fenêtre est arrêtée par le rejingot avant d'atteindre le calfeutrement entre maçonnerie et menuiserie).

À l'interface entre le rejingot rapporté, coulé postérieurement à l'appui d'origine, et cet appui, une fissuration apparaît de manière quasi-inévitable, et l'eau peut alors s'infiltrer par ces fissures.

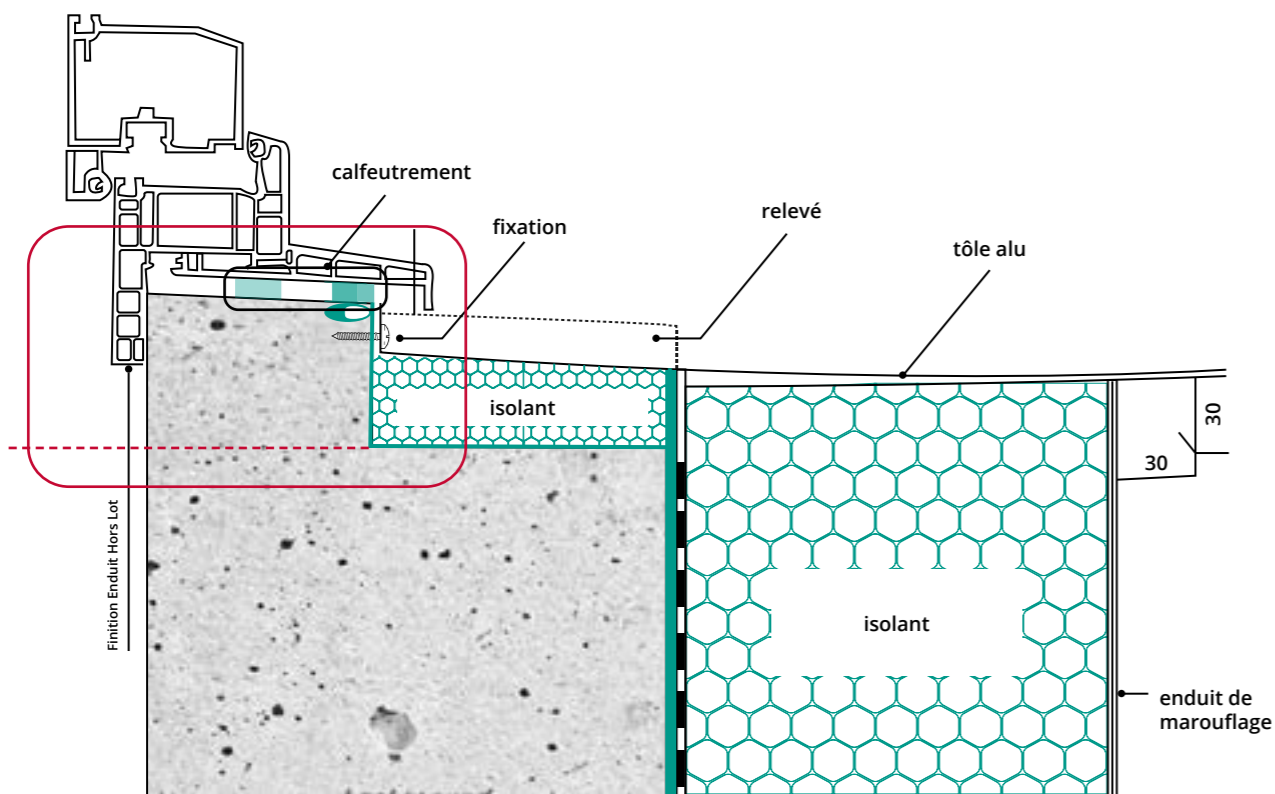
Figure 2 : Illustration d'un cas d'isolation thermique par l'extérieur

Aujourd'hui, et en particulier dans les cas de plus en plus fréquents d'Isolation Thermique par l'Extérieur, l'appui rapporté (Figure 2) est supprimé et c'est la réservation de la baie qui forme l'appui.

Ces infiltrations sont d'autant plus fréquentes que, dans les réalisations avec Isolation Thermique par l'Extérieur, l'eau se trouve très souvent piégée au niveau du rejingot rapporté : elle ne peut s'évacuer rapidement, de par la présence de l'isolant qui la bloque.

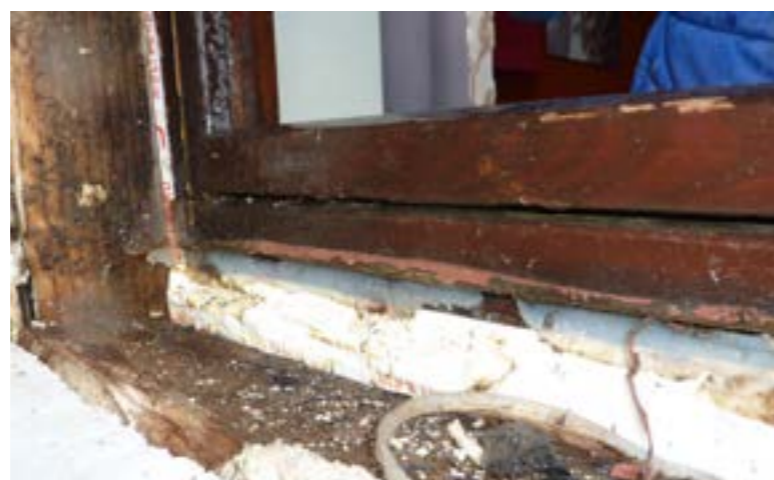
En ITE, le défaut de calfeutrement est plus systématiquement révélé, car (dito chapitre précédent), l'eau qui s'infiltré jusqu'en pied de menuiserie est plus difficilement évacuée, et reste plus longtemps au contact des calfeuttements, les sollicitant parfois de manière permanente...

Effets de la rétention d'eau sous l'isolant en technique d'ITE
(Crédit photo: Saretec)

En Isolation Thermique par l'Extérieur plus encore qu'en mise en œuvre « traditionnelle », le concepteur doit prendre les dispositions qui permettent d'éviter toute entrée d'eau derrière la bavette d'appui (en particulier à ses extrémités), et s'assurer que l'eau résiduelle infiltrée ne stagne pas au niveau du calfeutrement menuiserie/gros-œuvre en traverse basse.

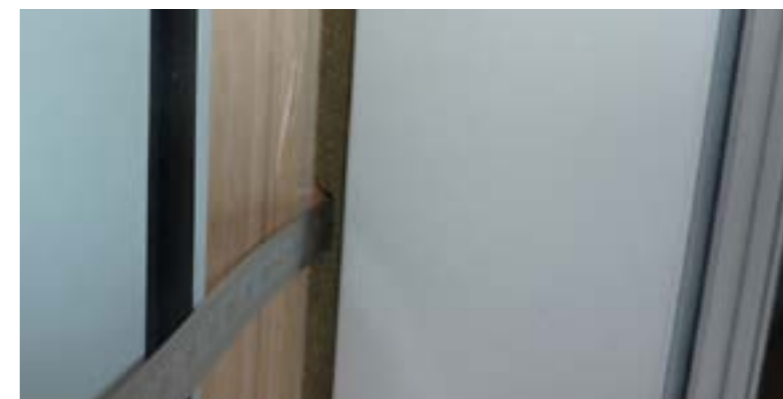
En fait, la même référence est utilisée quelle que soit l'épaisseur du joint à calfeutrer, et la mousse, une fois décompressée, n'est plus assez dense pour assurer l'étanchéité.

Mousse imprégnée insuffisamment comprimée
(Crédit photo: Saretec)

L'utilisation des mousses imprégnées ne peut se faire que dans le strict respect de leur fiche technique : en particulier en matière de respect de leur plage de compression et de la planéité du du support.

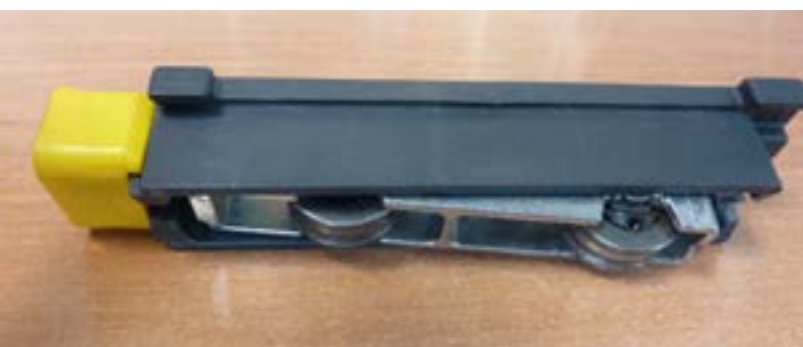
Chariot de châssis coulissant résistant mal aux charges appliquées
(Crédit photo: Saretec)

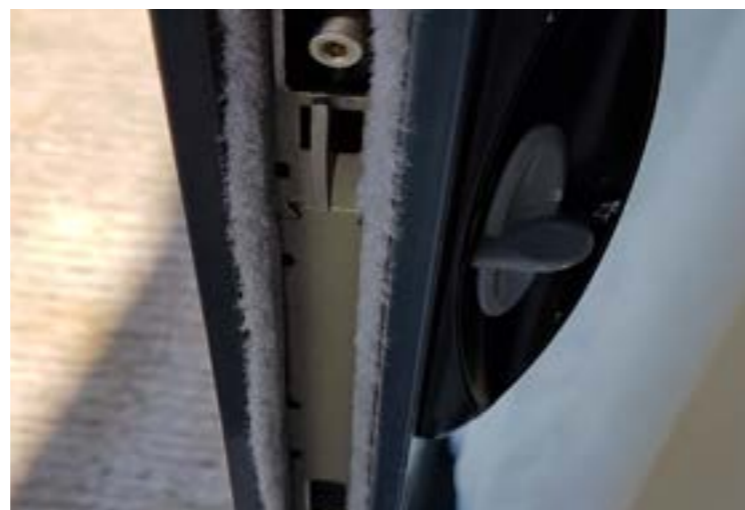
Les systèmes de fermeture sont pour la plupart très fragiles : les pènes cassent lorsque le vantail est fermé trop brutalement. Dito pour les gâches, réalisées le plus souvent en zamak, alliage cassant.

Pièces de fermetures de faible section, fragiles
(Crédit photo: Saretec)

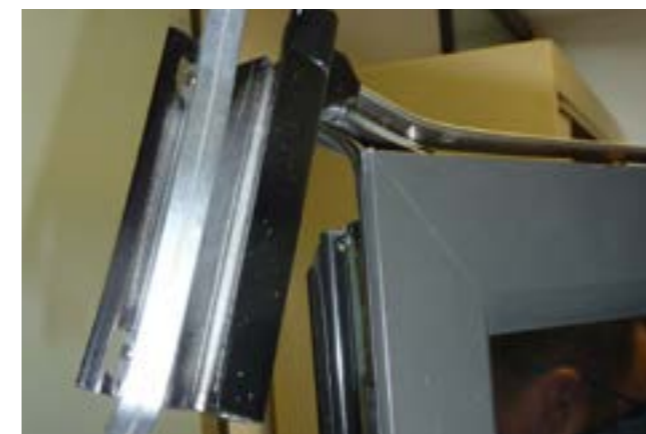
Arrachement de paumelle haute de châssis oscillo-battant
(Crédit photo: Saretec)

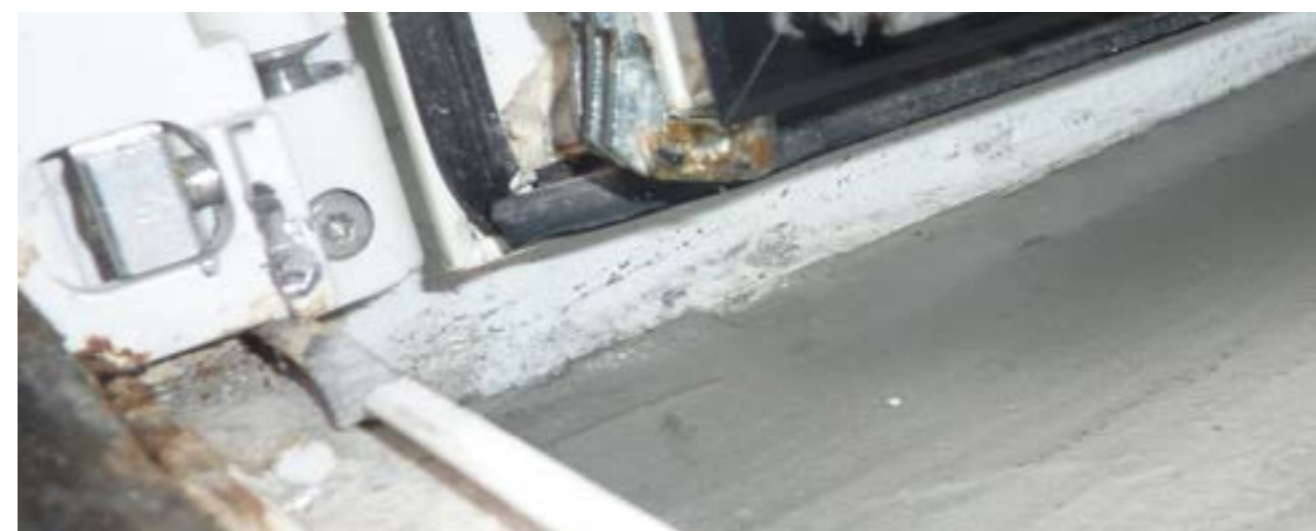
Déformation d'une contre-plaque de paumelle, précédant la chute du vantail.
(Crédit photo: Saretec)

Pour toutes ces raisons, les déclarations de sinistre concernant des problèmes de fonctionnement sont nombreuses, alors qu'apparaissent des problématiques liées à la sécurité des utilisateurs. En effet, et par exemple, si une paumelle haute de fenêtre oscillo-battante vient à casser, plus rien ne peut entraver sa chute, et la chute d'un vantail de 80kgs n'est jamais anodine.

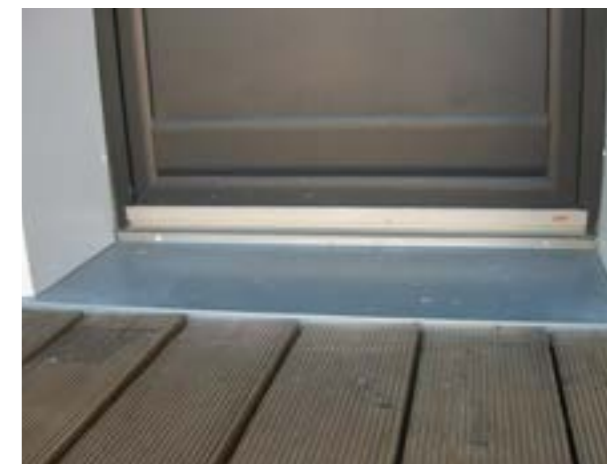
Pose d'un seuil « à la suisse » avec calfeutrement garantissant l'étanchéité à l'air et à l'eau mais non adapté aux PMR. (Crédit photo: AQC)

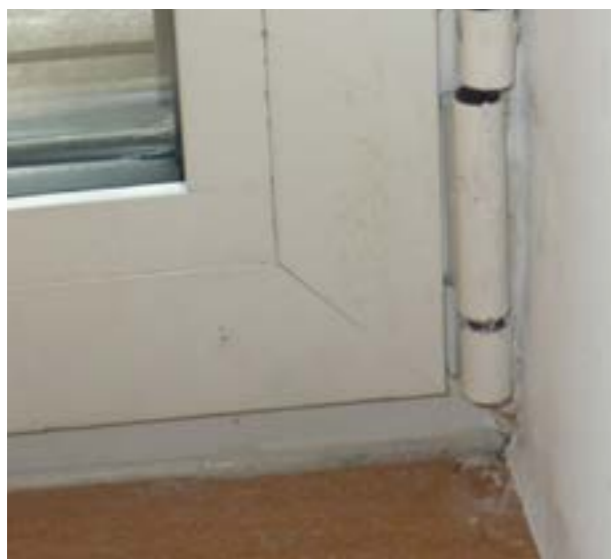
Soit les paumelles prennent du jeu (jeu lié au serrage des paumelles sur les cadres dormant et ouvrant, ou jeu dans les axes et les assemblages). Dans les 2 cas, le cadre s'affaisse : indéformable, c'est l'ensemble du vantail qui tourne légèrement.

Paumelle légère déformée par le poids du vantail
(Crédit photo: Saretec)

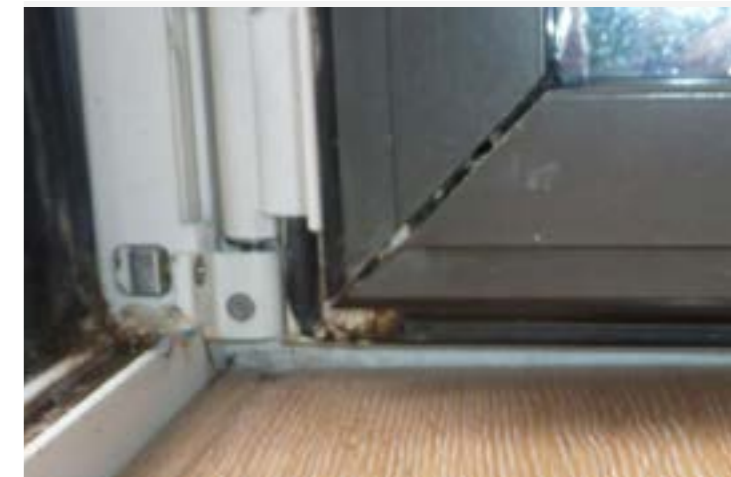
Assemblage d'angle défaillant et laissant apparaître des défauts de calfeutrement
(Crédit photo: Saretec)

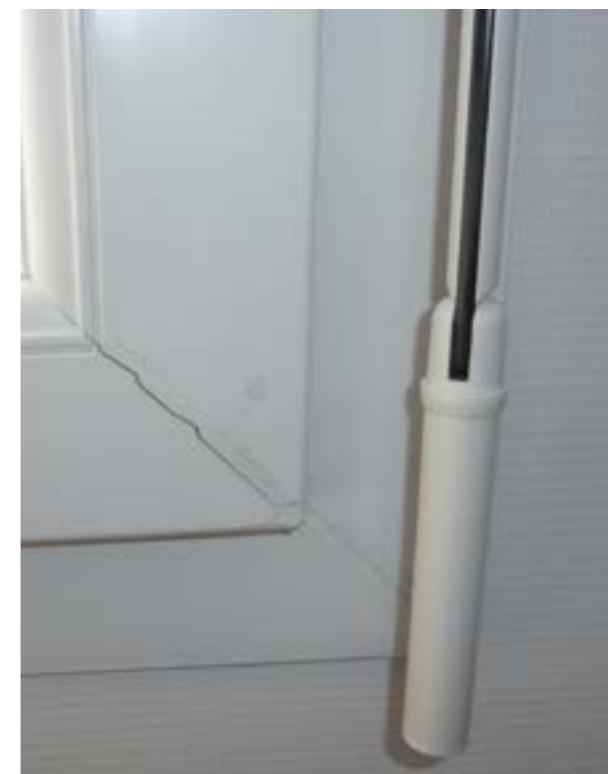
Rupture de soudure d'un angle de cadre PVC
(Crédit photo: Saretec)

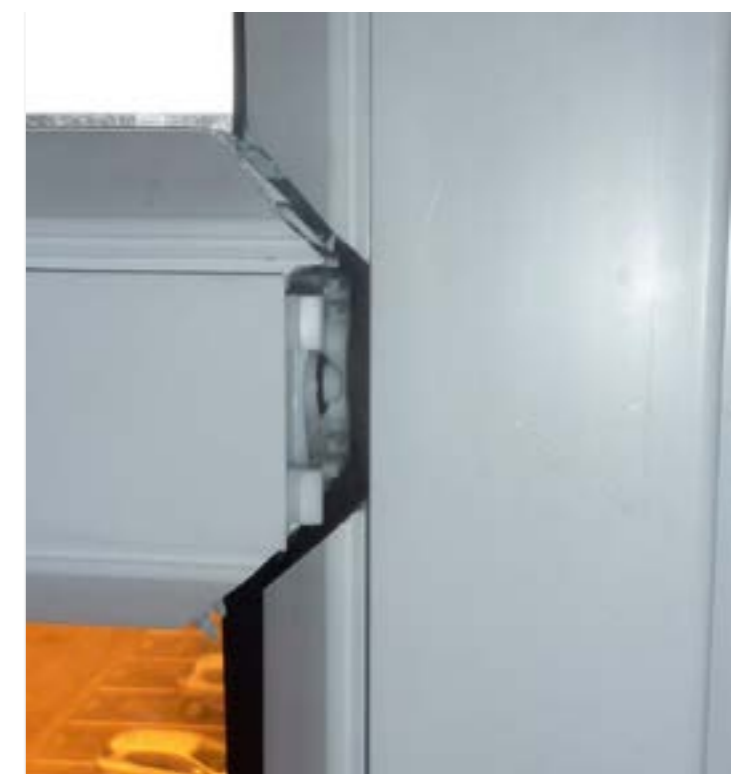
Rupture d'un assemblage mécanique en menuiserie PVC
(Crédit photo: Saretec)

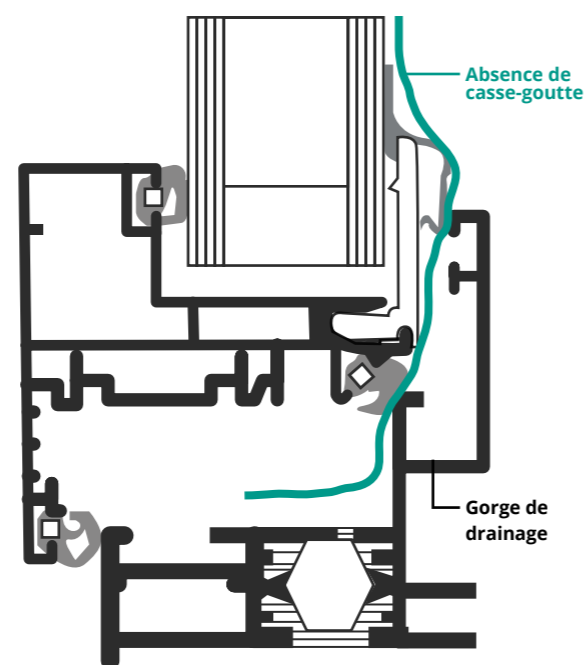
Figure 3 : Absence de casse-goutte

1. Les problèmes généraux liés aux infiltrations d'air pour **les fenêtres et portes fenêtres coulissantes**. En règle générale, les performances des châssis coulissants courants, en termes de perméabilité à l'air, sont plus faibles que les menuiseries à frappe, et l'usure des garnitures d'étanchéité, qui frottent en permanence contre le dormant en traverse, est plus rapide. De plus, les portes-fenêtres coulissantes sont souvent de grandes dimensions, augmentant d'autant les infiltrations d'air.
2. Les défauts de conception de certaines menuiseries aluminium, en particulier **les menuiseries à ouvrant caché** de faible section, où la barrière d'étanchéité à l'eau, constituée principalement par le « casse-goutte », a été supprimée.
